Prüfbericht

Nr. 12-001846-PR01

| Auftrag | Bauteilversuch mit Mauerankern genagelt, Rahmendübel und Winkel zur Befestigung eines Kunststofffensters am Baukörper |
| Gegenstand | SPIT Standardnagel C6-20 seitlich, gesetzt mit Gas-Nagelgerät, oben Rahmendübel Ø10 x 180, unten Winkelbefestigung, gedübelt, Kunststofffenster aus PVC-Mehrkammerprofilen mit Stahlarmierung, Kalksandsteinmauerwerk KS-R Planstein 6 DF 17,5 cm MW 20/2,0 |

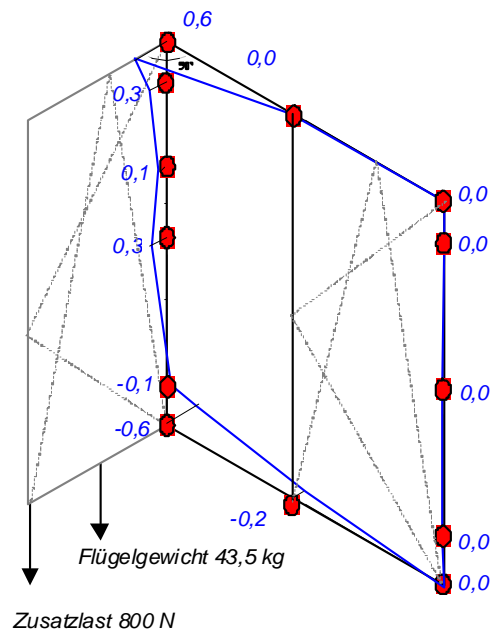
Bild 14 Verformung [mm] des Blendrahmens bei geöffnetem Flügel (Eigengewicht 43,5 kg) und einer Zusatzlast von 800 N.

Der linke Flügel mit einem Eigengewicht von 43,5 kg wurde im ca. 90° geöffneten Zustand zusätzlich nacheinander mit Zusatzlasten von 200 N, 400 N, 600 N und 800 N (entsprechend Klasse 4 nach DIN EN 13115) an der Schließseite belastet. Nach einer Belastungszeit von jeweils 5 Minuten wurde die Zusatzlast entfernt. Zwischen den Belastungsstufen wurde eine Wartezeit von 2 Minuten eingehalten. Nach Abschluss der Belastung wurde die Gängigkeit des Fensters überprüft. Die aufgetretenen Maximalverformungen sind in Bild 14 dargestellt.

An den Befestigungspunkten M11 und M13 waren nach der Belastung Lageveränderungen von 0,2 mm, jedoch ohne Lockerung oder sonstige Beeinträchtigung der Befestigung festzustellen. An den übrigen Befestigungspunkten traten keine bleibenden Verformungen oder sichtbare Veränderungen auf (Lageänderung an den Messpunkten nach Belastung $\leq 0,1$ mm). Das Fenster war nach der Belastung störungsfrei zu betätigen. Die ausreichende Verankerung des Fensters im Baukörper war gegeben.

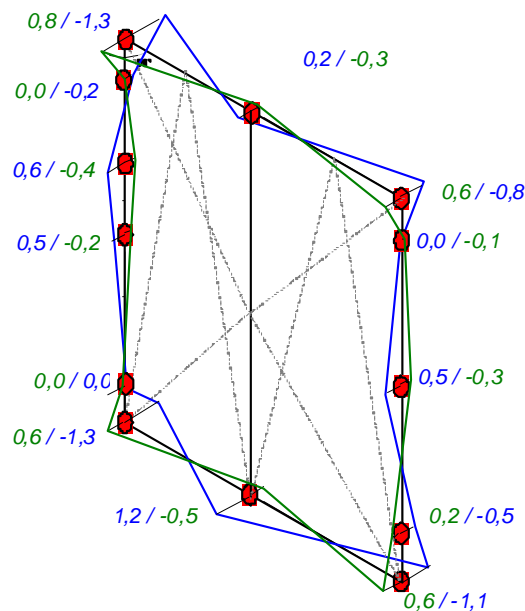
Bild 15 Maximale Verformung [mm] unter Temperaturwechselbelastung zwischen $+ 60^\circ\text{C}$ (grün) und $- 15^\circ\text{C}$ (blau).

Auf der Außenseite des Probekörpers wurde mittels einer Klimakammer ein Temperaturwechsel zwischen $(+ 60 \pm 3)^\circ\text{C}$ und $(- 15 \pm 3)^\circ\text{C}$ Außenlufttemperatur erzeugt und 10mal durchlaufen. Die aufgetretenen Maximalverformungen sind in Bild 15 dargestellt.

Die Verformungen des Fensters unter Temperaturwechsellast waren reversibel (Lageänderung an den Messpunkten nach Belastung $\leq 0,5$ mm). Es traten keine bleibenden Verformungen oder sichtbare Veränderungen auf.

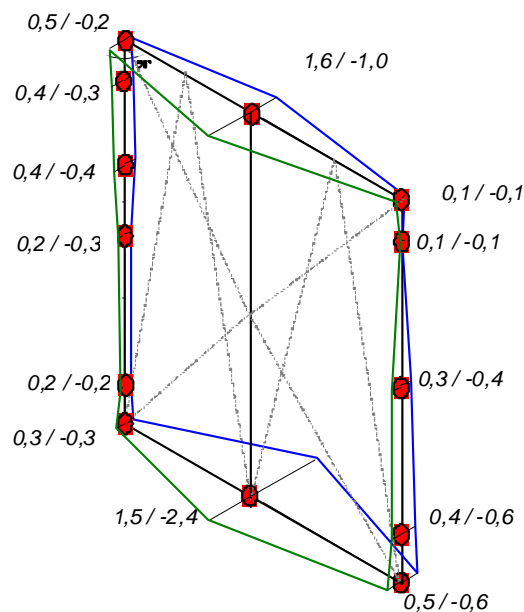
Bild 16 Maximale Verformung [mm] des Blendrahmens bei Druck-Sog-Wechselbelastung mit ± 600 Pa.

Die aufgetretenen Maximalverformungen sind in Bild 16 dargestellt.

Die Bewegungen und Verformungen des Fensters waren reversibel (Lageänderung an den Messpunkten nach Belastung < 0,1 mm). Es traten keine bleibenden Verformungen oder sichtbare Veränderungen auf.

Im Vergleich zur ersten Druck-Sog-Wechselbelastung waren an den Befestigungspunkten keine signifikanten Veränderungen bezüglich der aufgetretenen Maximalverformungen festzustellen.

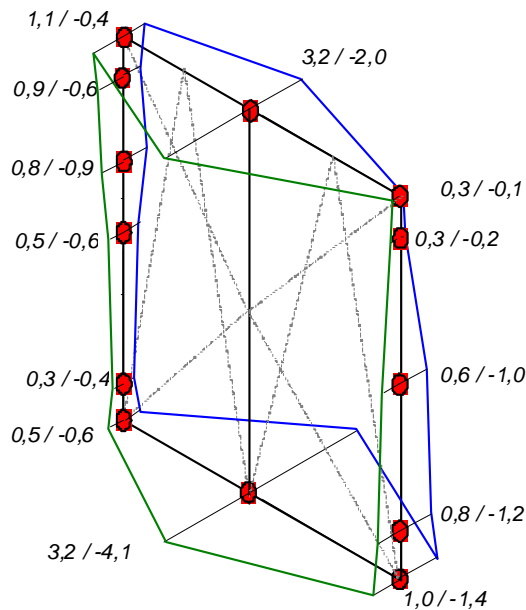
Bild 17 Verformung [mm] des Blendrahmens bei statischer Druckbelastung mit + 1200 Pa (grün) und – 1200 Pa (blau).

Die aufgetretenen Maximalverformungen sind in Bild 17 dargestellt.

Die auftretenden Bewegungen waren reversibel (Lageänderung an den Messpunkten nach Belastung $\leq 0,2$ mm). Es traten keine bleibenden Verformungen oder sichtbare Veränderungen auf.

Im Vergleich zur ersten statischen Druckbelastung waren an den Befestigungspunkten keine Veränderungen bezüglich der aufgetretenen Maximalverformungen festzustellen.

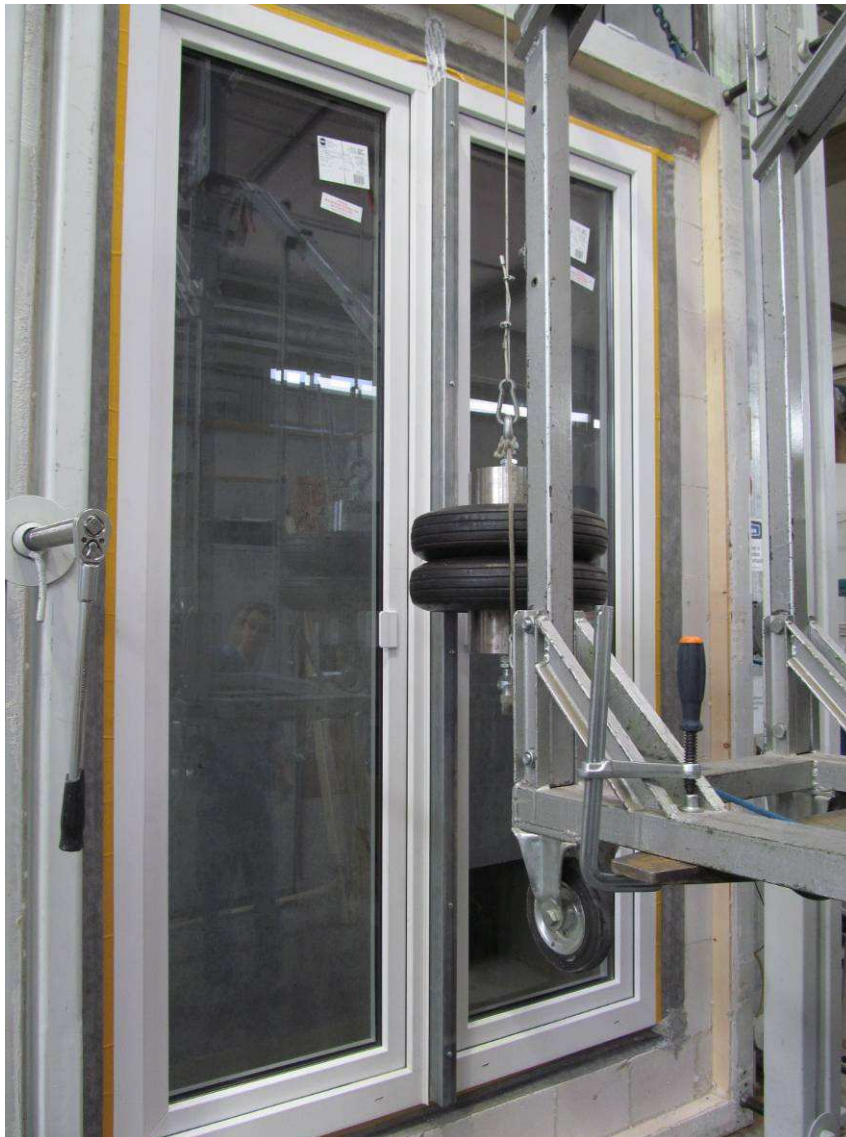
Bild 18 Prüfaufbau Pendelschlag

Simuliert wurde eine Stoßbelastung durch einen Pendelschlagversuch mit einem Stoßkörper nach DIN EN 12600 (Doppelreifenpendel mit einem Gewicht von 50 kg). Es wurde eine Fallhöhe von 700 mm, entsprechend Klasse 4 nach DIN EN 13049, und ein Aufschlagpunkt am Fenster im Zentrum des Elements gewählt (Bild 18).

Das Fenster blieb im Baukörper nach der Stoßbelastung ausreichend verankert. Im Bereich der seitlichen Befestigung wurden die Maueranker leicht deformiert. An den Nagelungen war keine sichtbare Veränderung festzustellen. Die oberen Rahmenschrauben wurden durch die Stoßbelastung teilweise bleibend verformt. Eine Lockerung im Mauerwerk war nicht festzustellen.

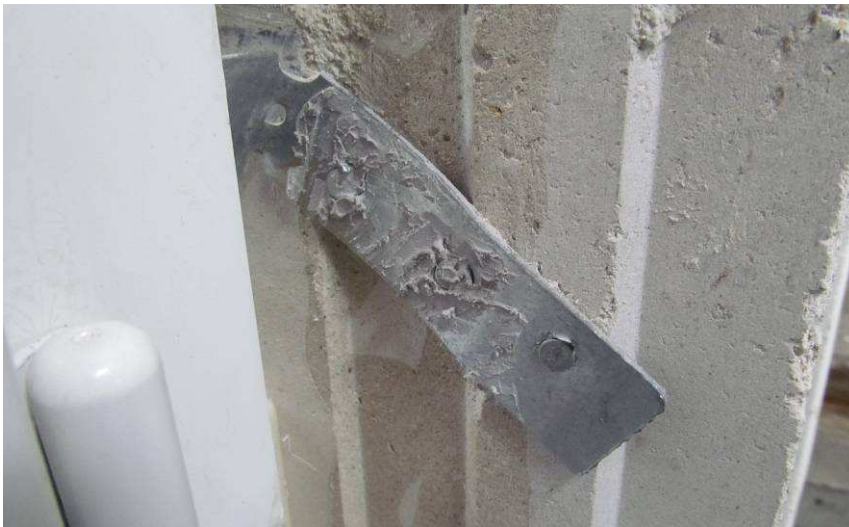
An allen Befestigungsmitteln war ein fester Sitz im Mauerwerk gegeben. Die Anbindungen am Mauerwerk und am Rahmenprofil wiesen keine Veränderungen (Aufweitungen bzw. Ausbrüche) auf (beispielhaft Bilder 19, 20, und 21). Bild 22 zeigt den Zustand der seitlichen Befestigung mit teilweise leichten Verformungen zufolge der durchgeführten Stoßbelastungen.

Bild 19 Zustand der Nagelung nach der Bauteilprüfung.

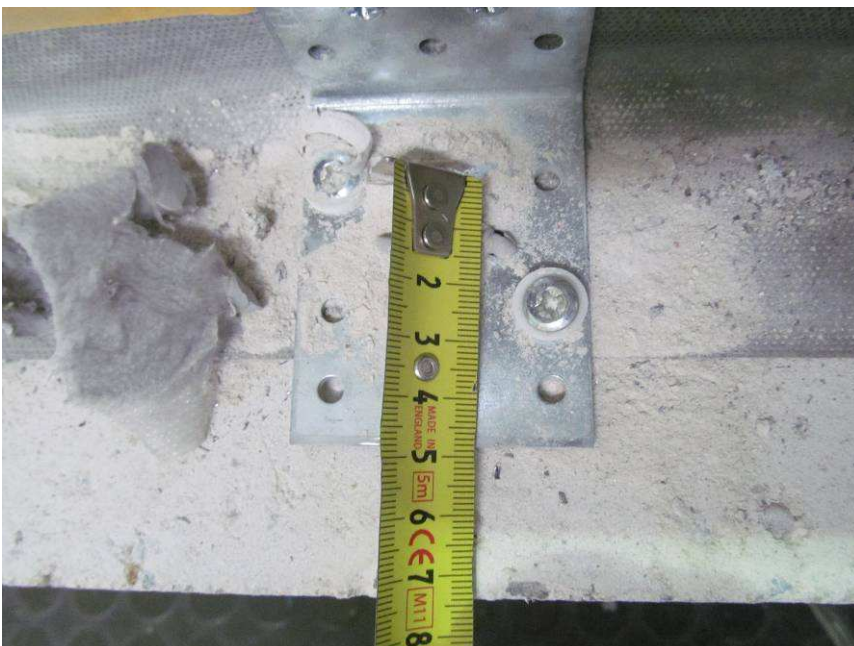
Bild 20 Zustand der Befestigung unten nach der Bauteilprüfung.

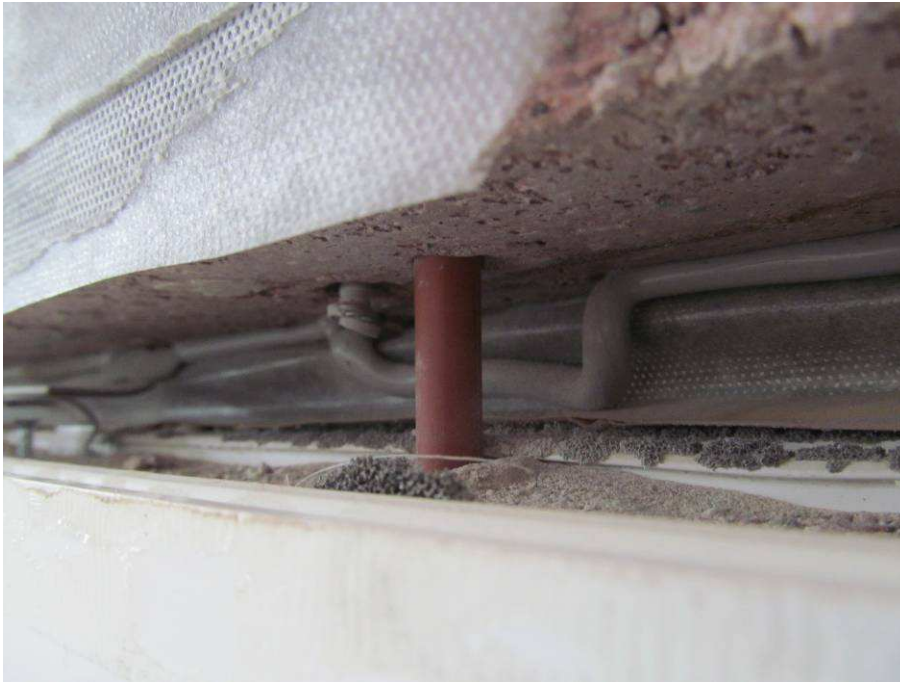
Bild 21 Zustand der Befestigung oben nach der Bauteilprüfung

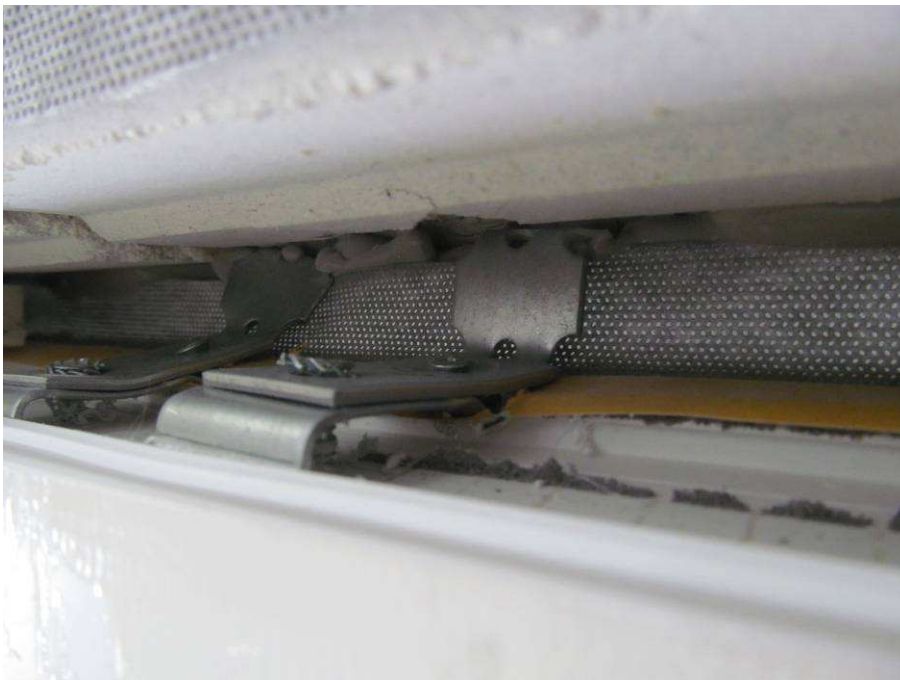
Bild 22 Zustand der Befestigung mit teilweise leichten Verformungen nach der Stoßbelastung

- Nach dem Sicherheitsversuch mit ± 1800 Pa konnten keine funktionsbeeinträchtigenden Veränderungen an der Fensterkonstruktion festgestellt werden.
- Durch den Pendelschlagversuch wurden die Rahmenschrauben und die Maueranker teilweise bleibend verformt. Die ausreichende Verankerung des Fensters im Baukörper war jedoch noch gegeben.
